Rapport Final pour le Programme National de
Recherche

Stabilité des Pentes et Talus et Méthodes de Stabilisation

La direction des travaux publics de Guelma (DTP de Guelma) nous a confié l'étude d'un glissement survenu sur le chemin de wilaya CW27 au PK60+300 (voir photos et plan du réseau routier de la wilaya de Guelma).

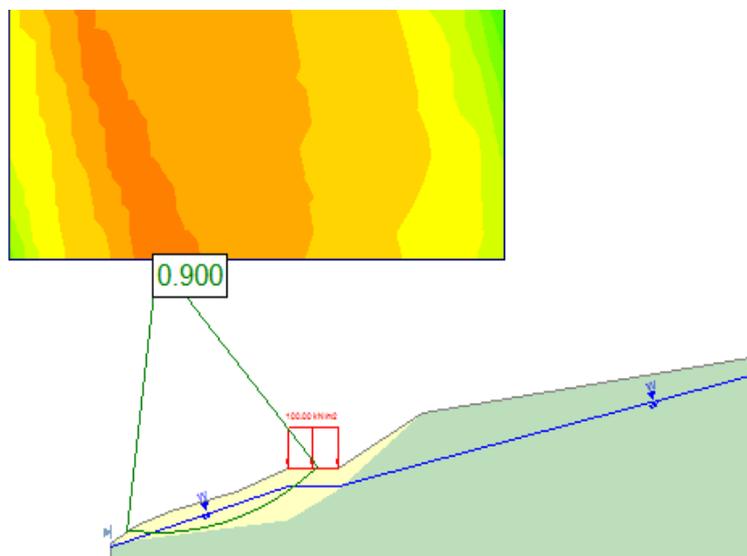
Fig. 1.1 Coefficient de sécurité calculé par SLIDE 6.0.

Il existe plusieurs logiciels pour l'analyse de la stabilité. Le laboratoire de Génie Civil et d'Hydraulique dispose de trois codes de calcul, tels que **Plaxis 8.0**, **Flac2D 6.0** et **Slide 6.0**. D'après le calcul du coefficient de sécurité en utilisant Slide 6.0, nous avons clairement noté que le talus n'est pas stable ($F_s = 0.90$).

Concernant le chemin de la wilaya CW 27 au PK 60 +300, après avoir calculé le coefficient de sécurité, nous avons clairement noté qu'il est inférieur à l'unité, ce qui explique que le talus en question est instable.

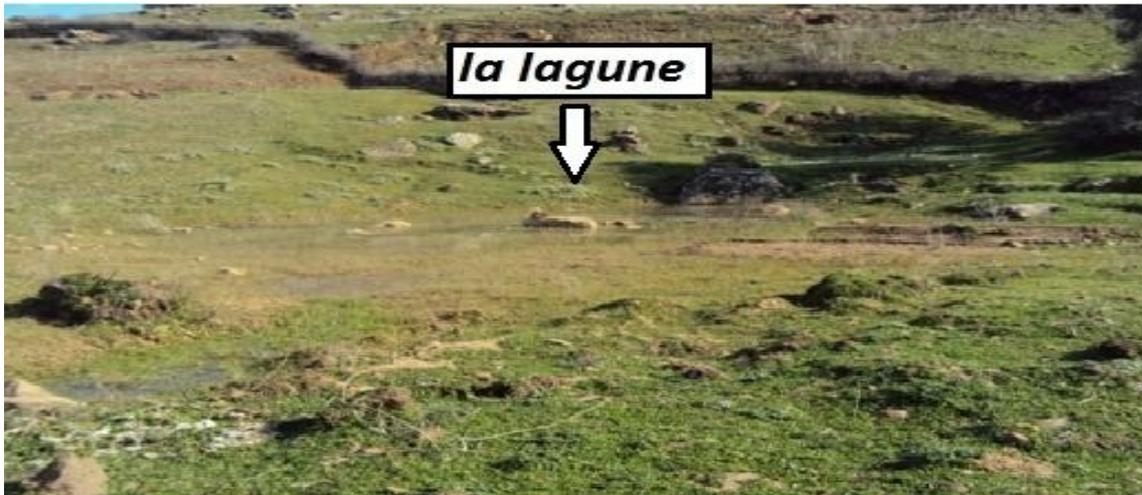
Photo 1.2 Lagune en amont du CW 27 PK 60+300

Lorsque celle-ci est trop pleine, l'eau se déverse de manière anarchique sur le talus dont les formations de surface et sous jacentes sont des sols sensibles à l'eau.

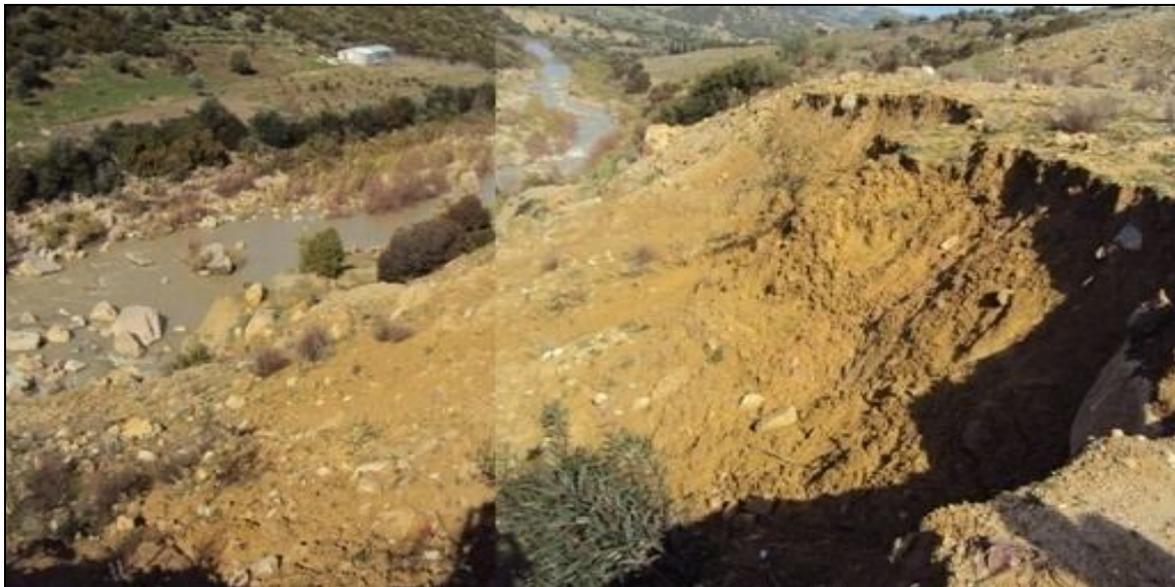
Photo 1.3 Le sapement des berges de l'oued Bouhamdane

Le sapement des berges de l'Oued Bouhamdane a détruit la butée du pied au niveau de l'Oued ce qui a entraîné la déstabilisation de tout le versant.

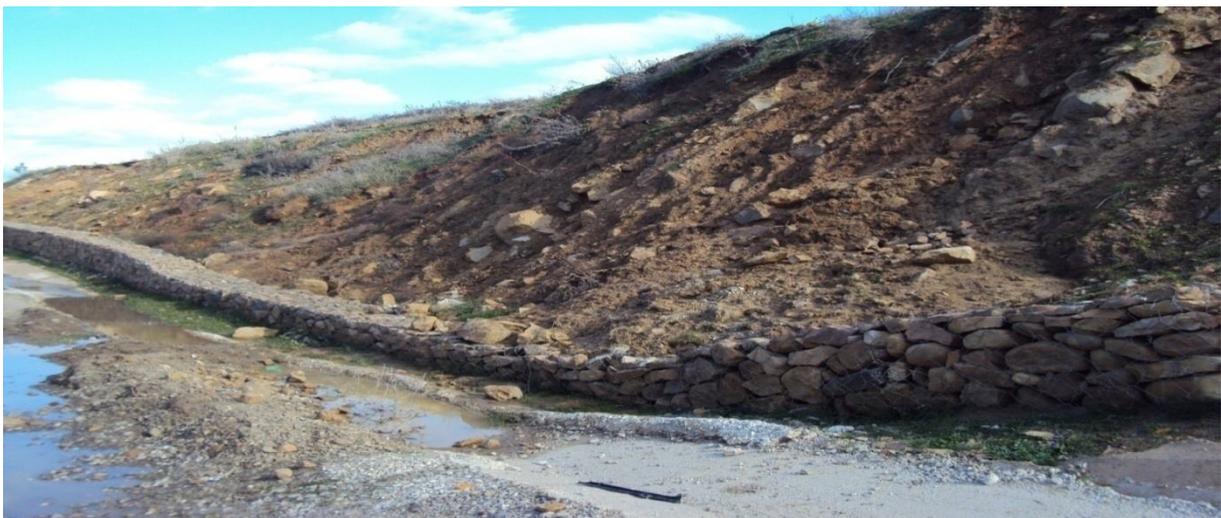
Photo 1.4 Glissement au niveau de la pente

- le relief relativement accentué caractérisé par une vallée moyennement forte;
- des sols fins faiblement à moyennement cohésifs et évolutifs en présence de l'eau;
- la pente du terrain naturel qui dépasse les 25% dans des endroits;

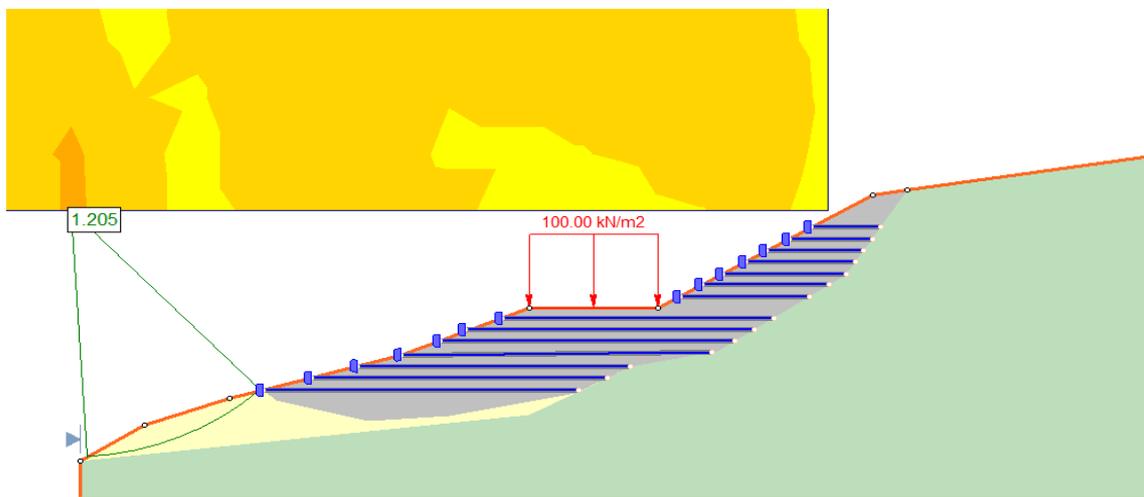
Fig. 1.2 Coefficient de sécurité après le traitement avec géogridde

Afin de traiter ce point de glissement, nous proposons de dégager la masse du sol affecté par le glissement. Ensuite, nous procédons à reconstruire le talus en commençant de la rive de l'oued de Bouhamdane, vue sa proximité du point de glissement à traiter. Le système de renforcement utilisé dans cette étude est la géogridde. La stabilité du talus reconstitué est analysée par le logiciel SLIDE 6.0, comme le montre la figure suivante.

Nous avons donc proposé un confortement de ce dernier en utilisant le T.V.O renforcé par géogrille. Le pied du talus, qui constitue la rive de l'Oued Seybouse, est protégé par des blocs prismatiques en béton pour éviter l'érosion. A cet endroit, le lit de l'oued est aménagé par des déflecteurs en enrochements pour diminuer la vitesse d'écoulement durant la période de crue.

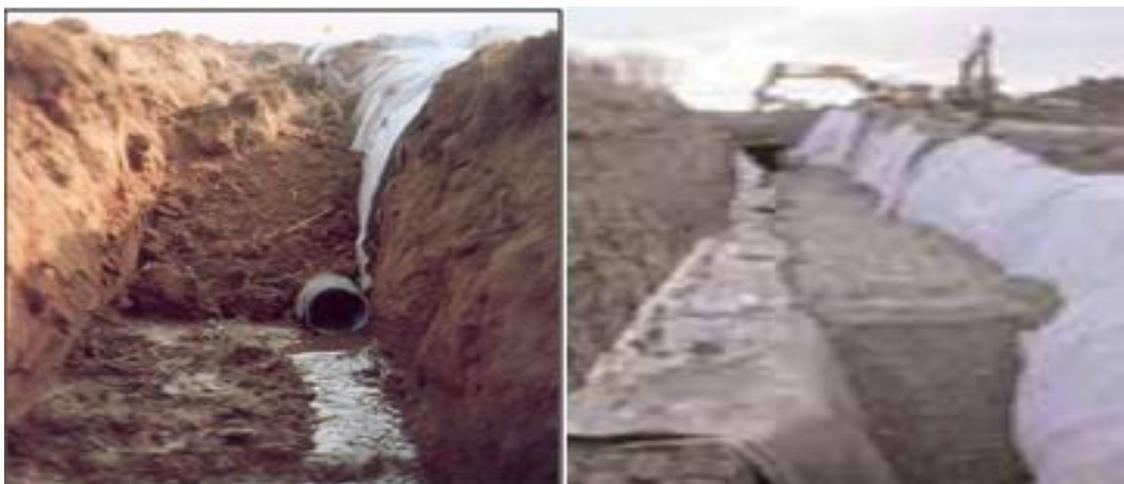
Disposée sous le fossé bétonné de forme trapézoïdale en pied du talus de déblai. Cette tranchée de 220 m de long et de 3 m de profondeur et de 1.20 m de largeur est remplie de graviers 25/40 enveloppés dans un géodrain, au bas de la tranchée est posée une buse perforée $\varnothing = 300$ en PVC enveloppée dans un géodrain pour l'évacuation des eaux d'infiltration.

Cette tranchée aura pour rôle de protéger le corps de chaussée et le corps du remblai des infiltrations provenant du talus, comme le montre la photo suivante.

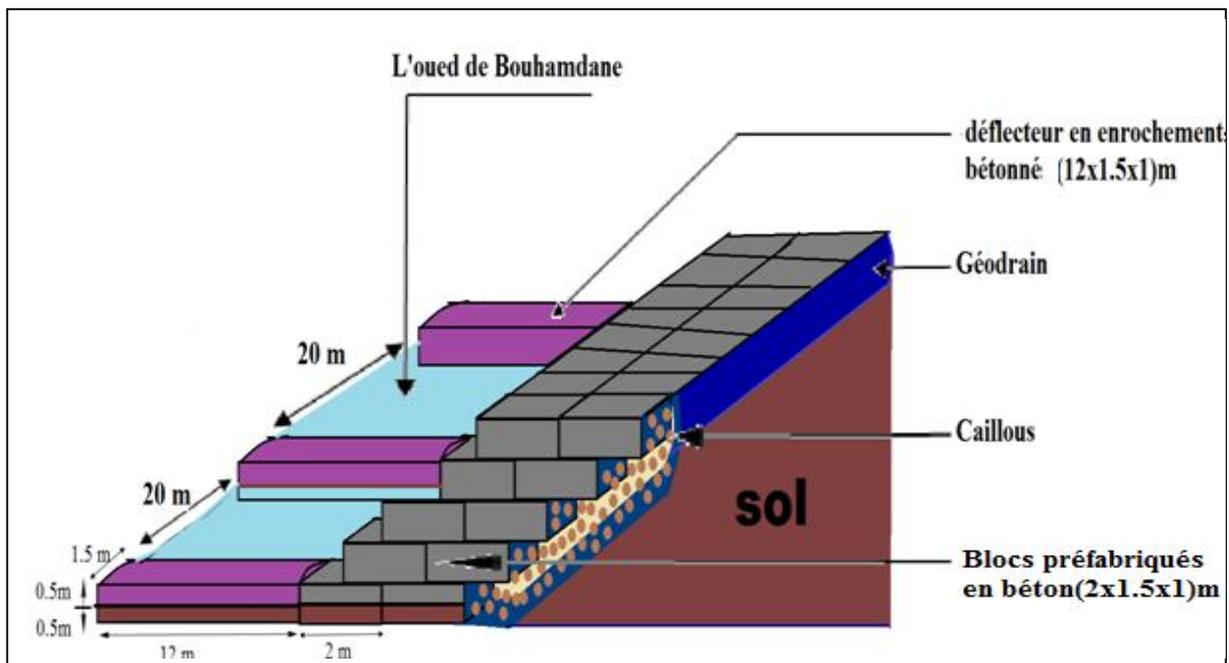
Fig. 1.3 Protection de la rive de l'oued au pied du talus

Cet ouvrage en gros enrochement (résistance aux forces hydrodynamiques de l'oued) devra intéresser tout au long de la zone concernée par le glissement et par l'érosion due à l'oued.

Le dispositif de confortement avec tous les détails et dimensions est illustré dans la figure 4.7et 4.8.

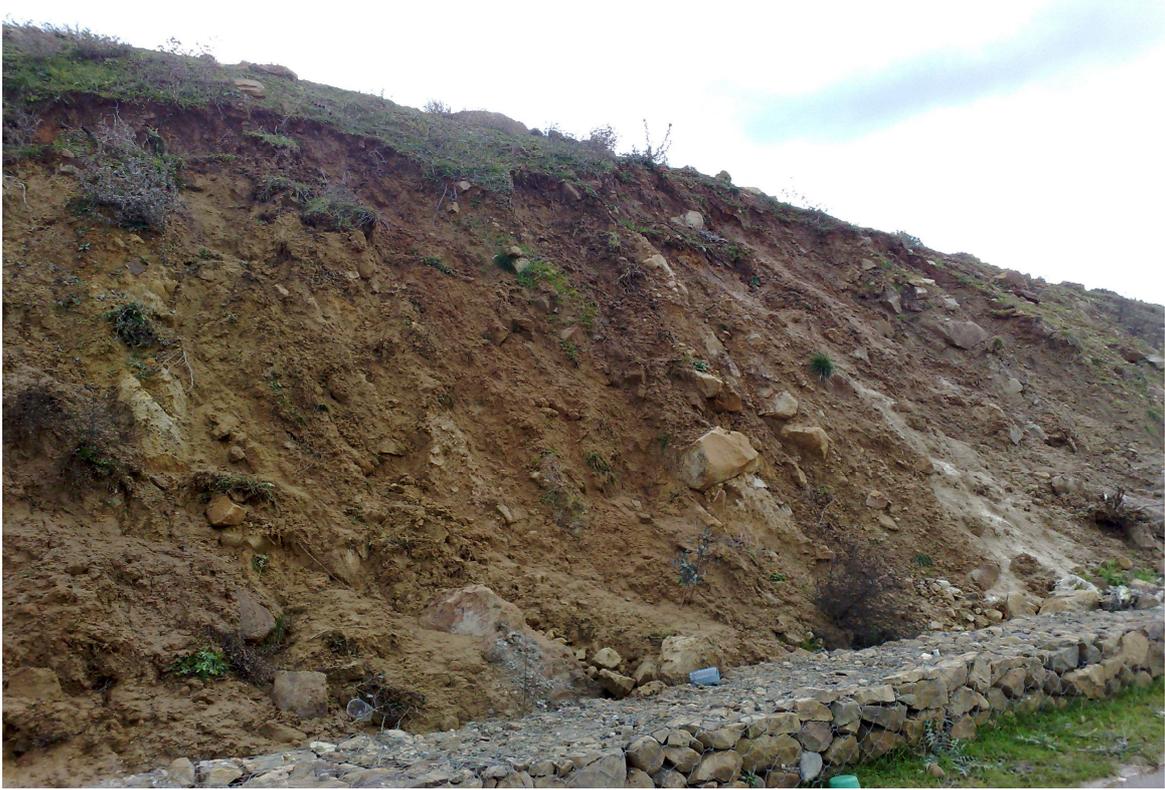
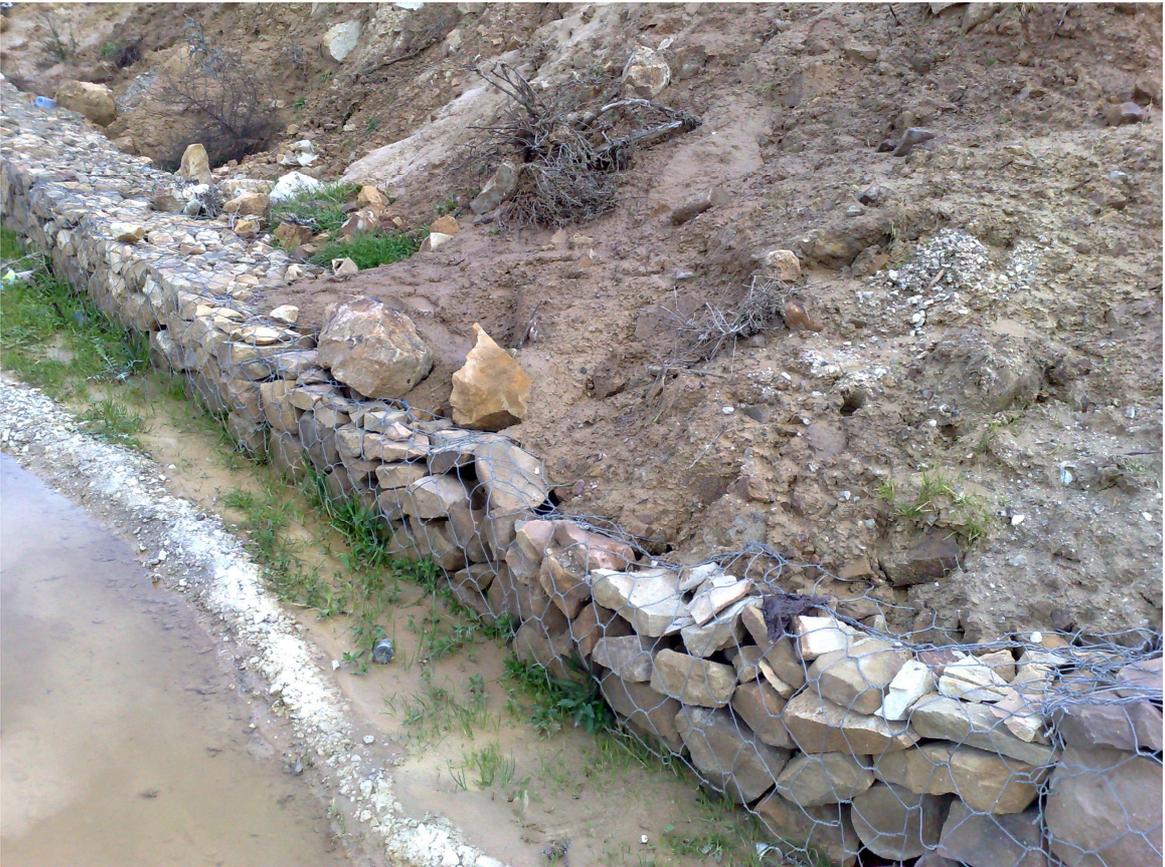
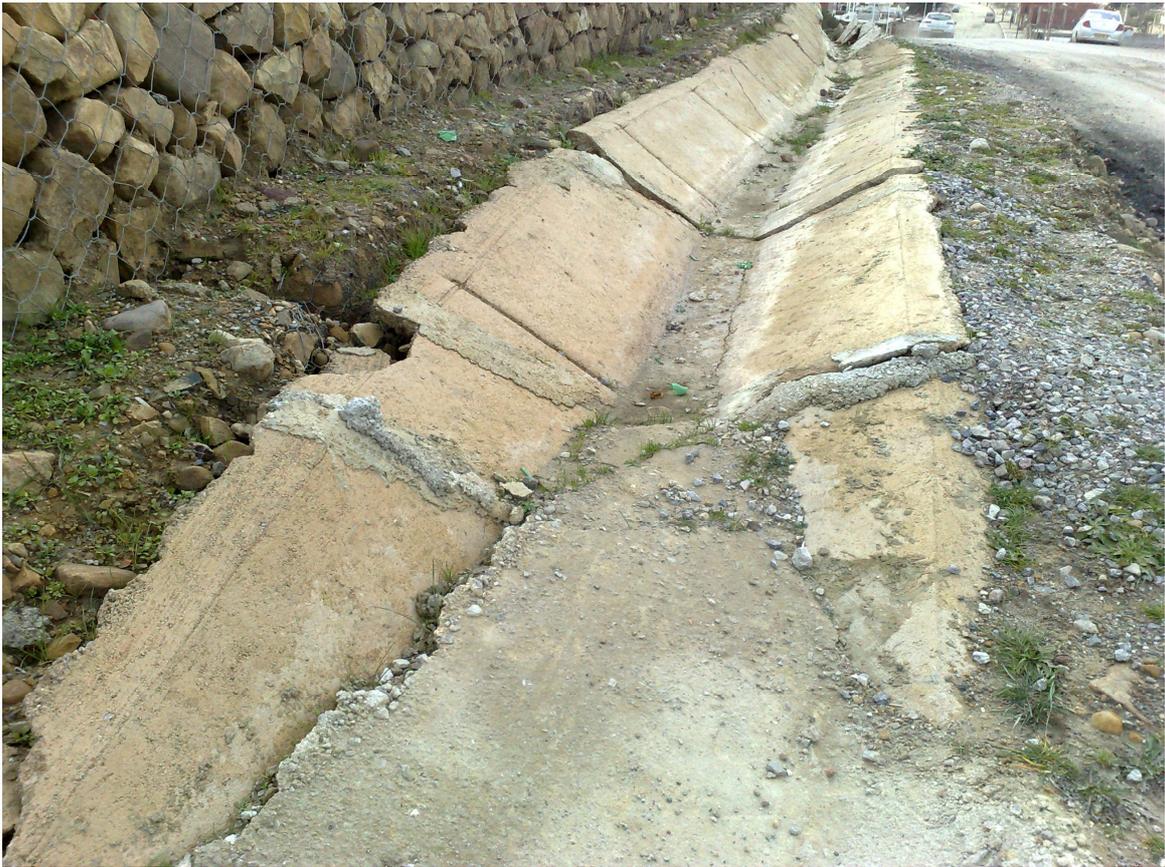
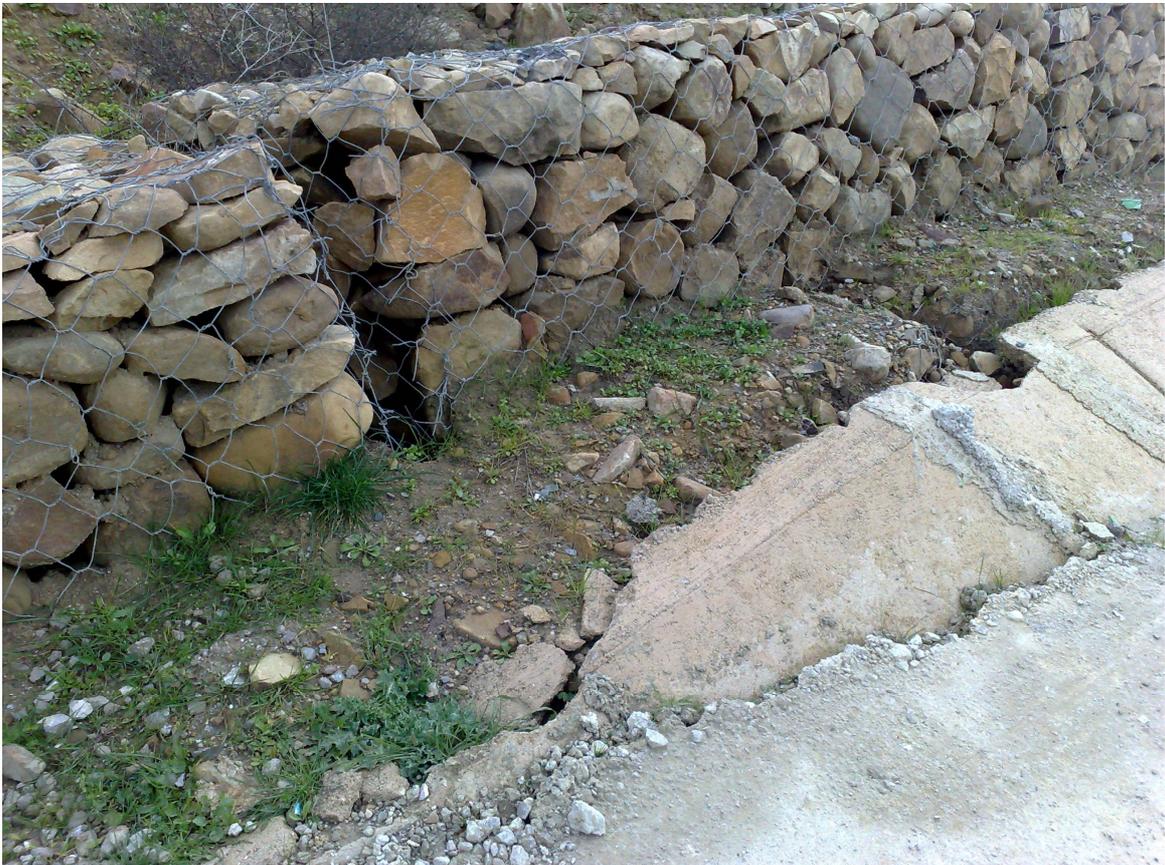
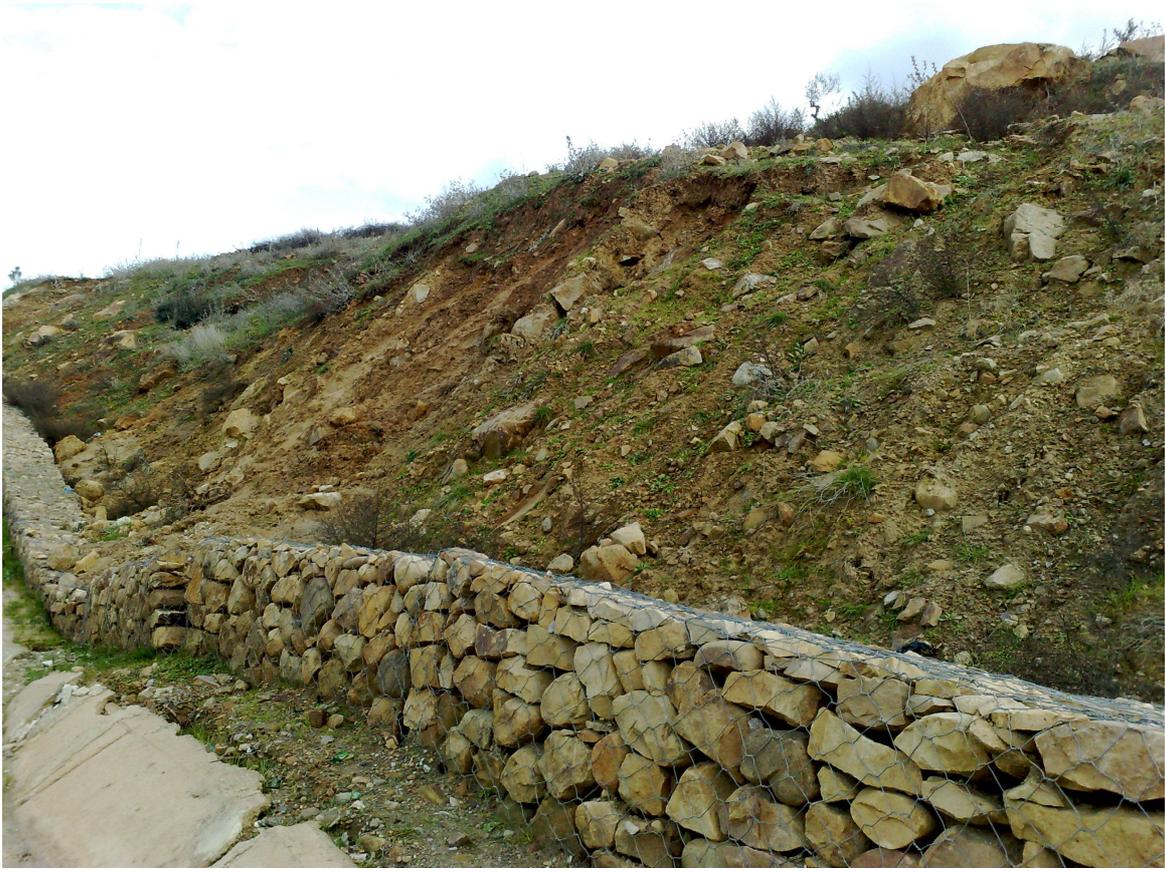
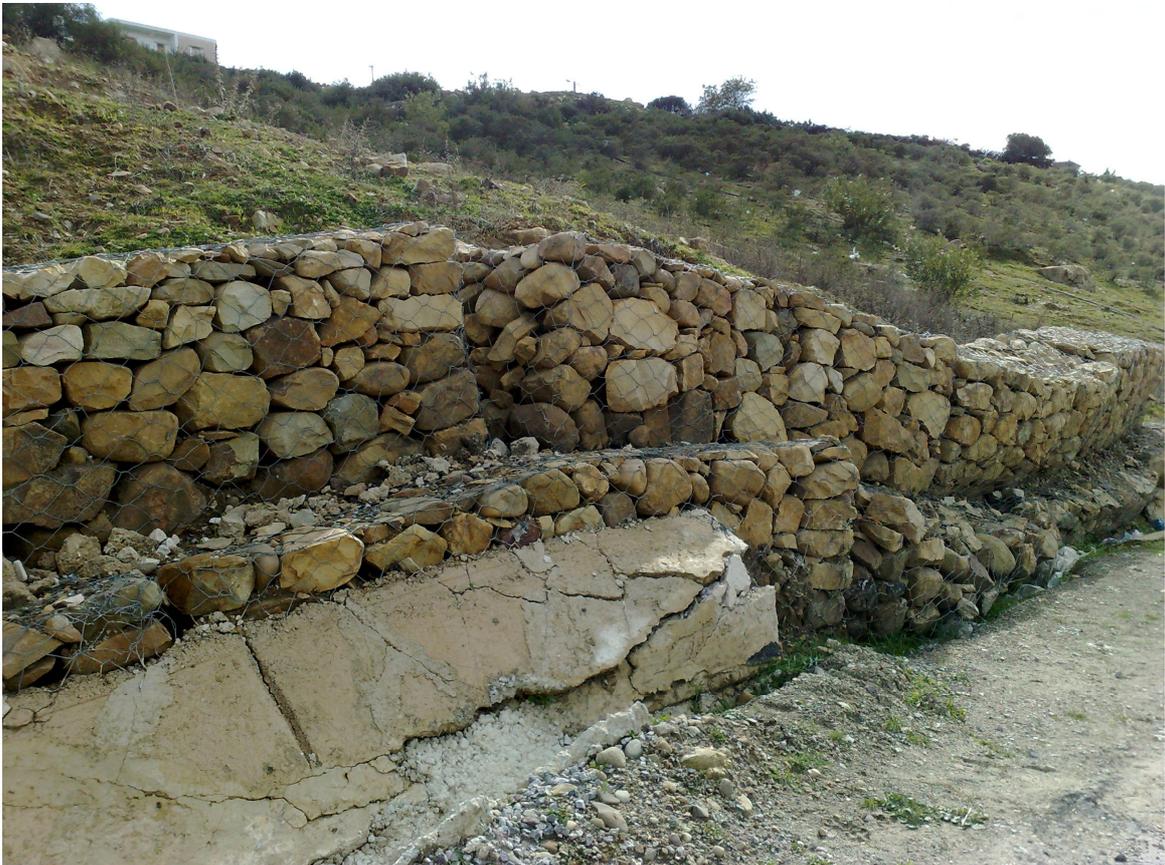
- rupture circulaire affectant la plate forme routière et détruisant la totalité de la chaussée sur une longueur de 200m environ. Cette limite est à l'amont du glissement ;
- des bourrelets indicateurs du mouvement se sont développés à l'aval au niveau du cours d'eau qui, de sa part, contribue à l'accentuation du mouvement par l'affouillement du pied du versant ;
- une dépression s'est formée à l'amont et au milieu de la zone en mouvement signifiant son caractère rotationnel;
- l'observation de l'ensemble du mouvement indique qu'il s'agit à la fois d'une rupture rotationnelle circulaire et d'un mouvement de perturbation.

Pour avoir une idée encore plus claire sur les dégâts causés par ce glissement, nous avons accompagné ce rapport d'une série de photos prise sur site.

Quelque soit le confortement adopté pour ce point de glissement, il reste toujours comme solution provisoire. A notre avis, la meilleure solution est de réaliser un nouveau tracé qui évite complètement la zone instable.

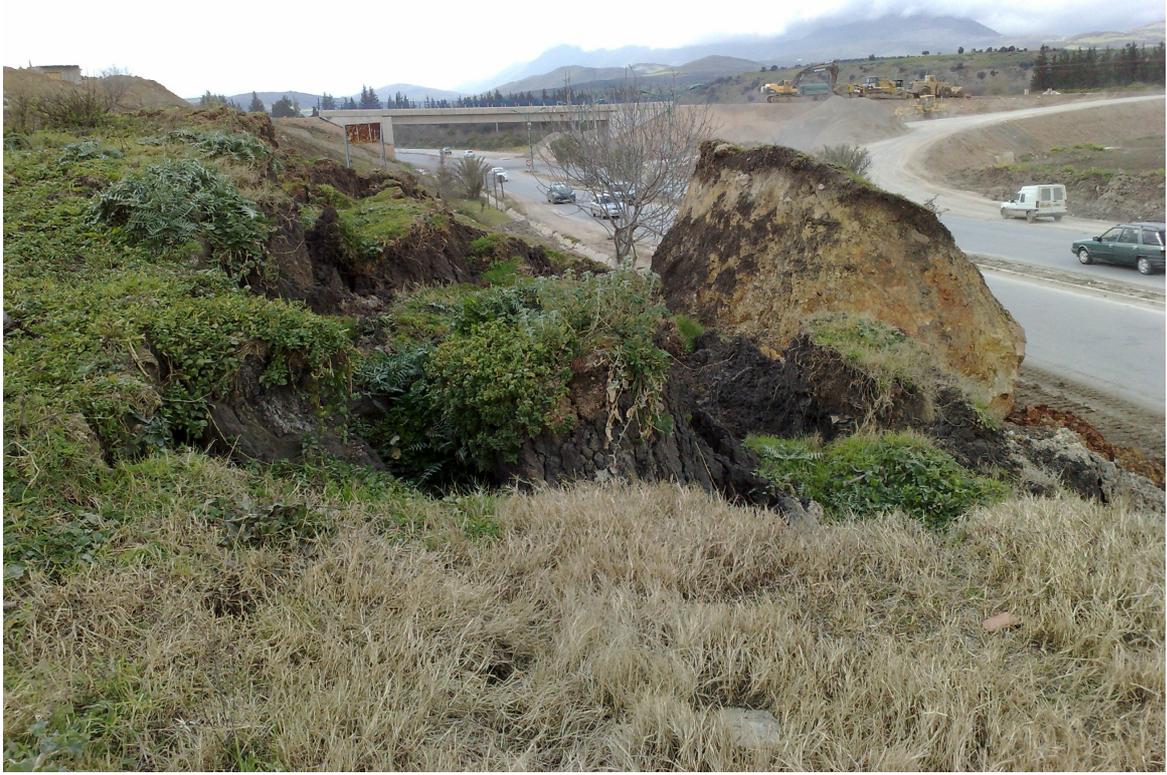
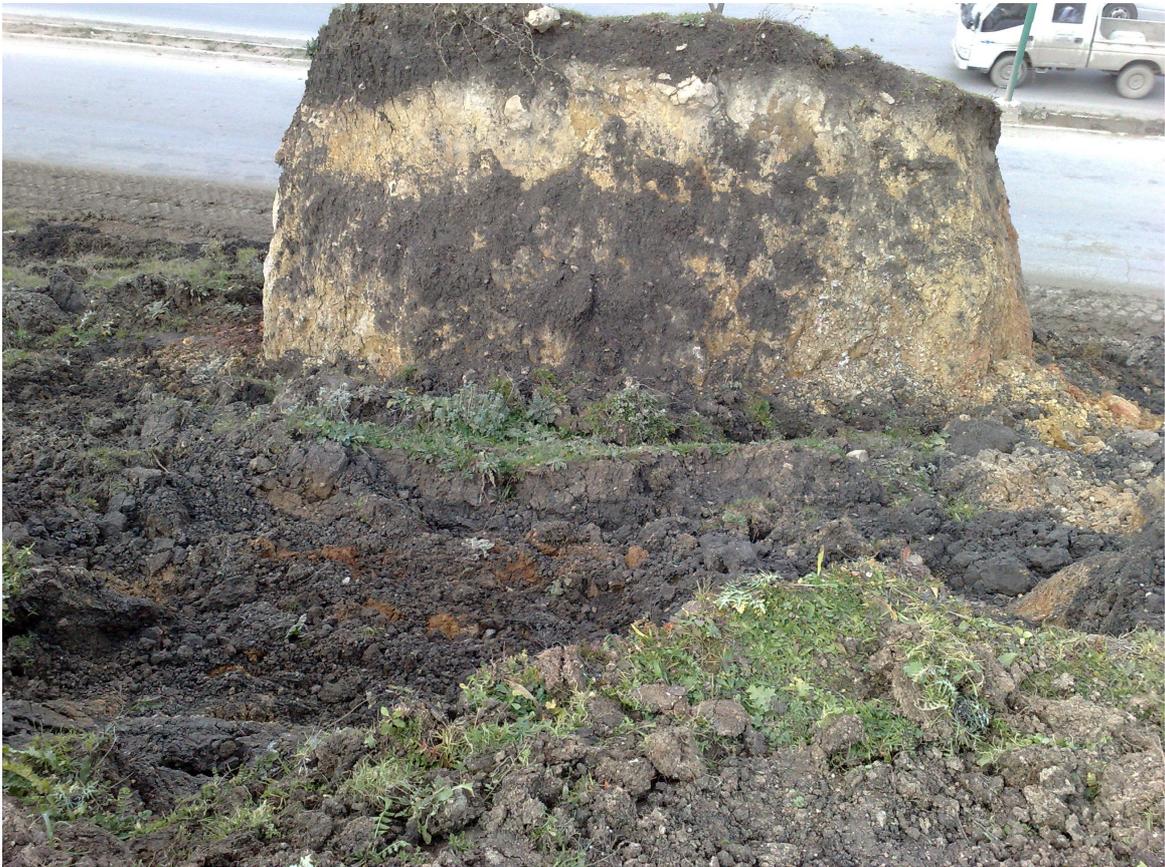
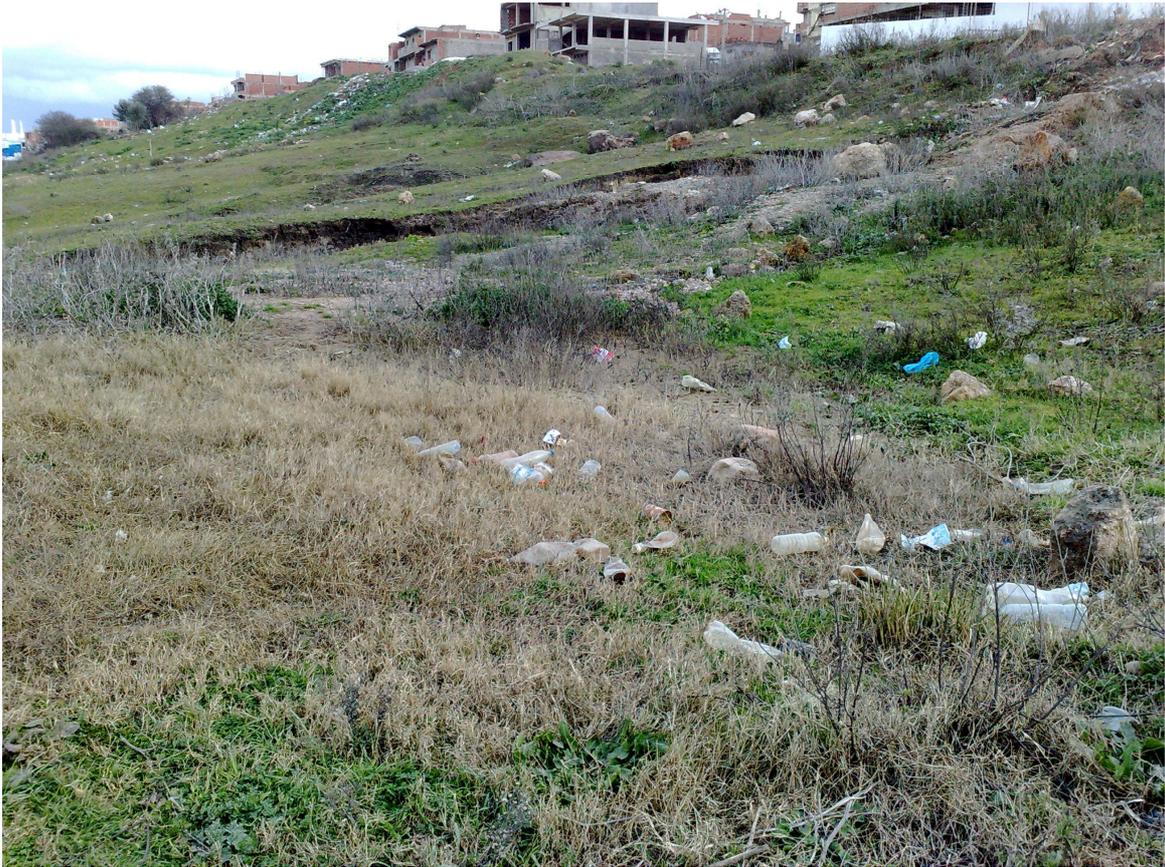
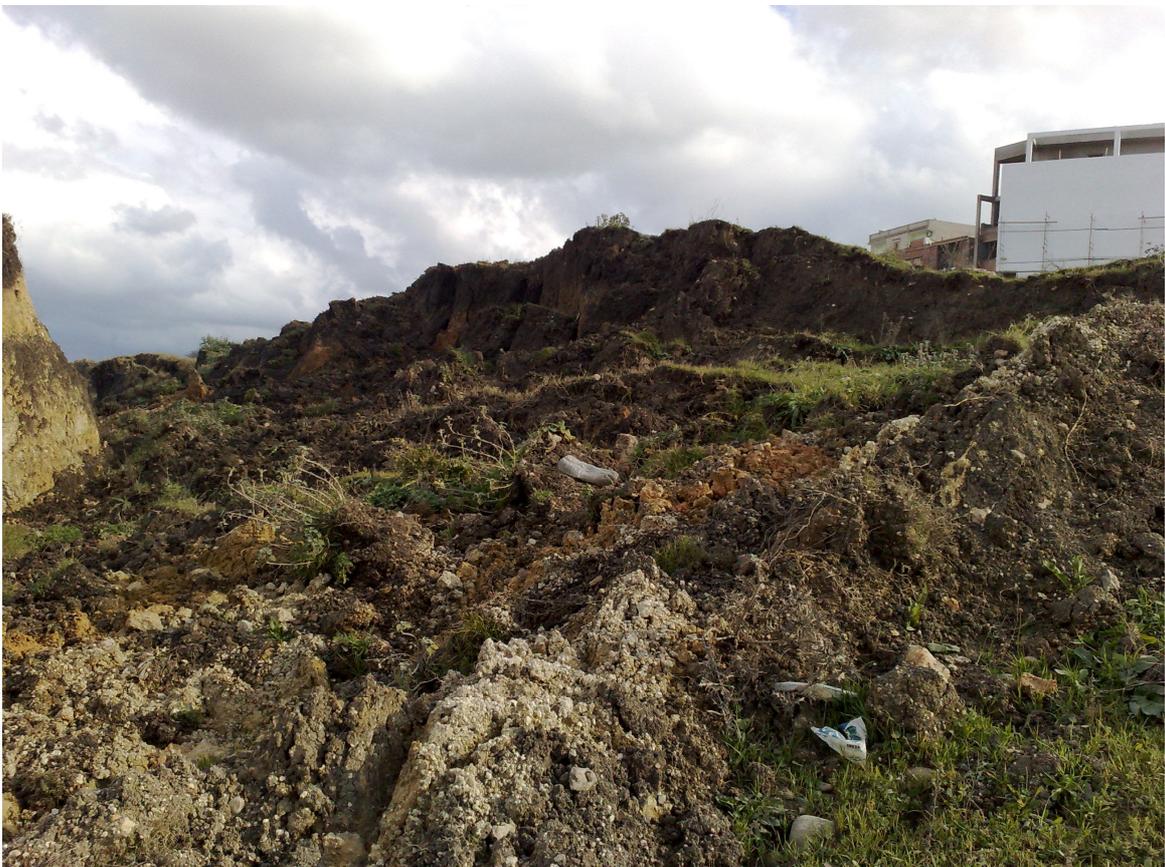
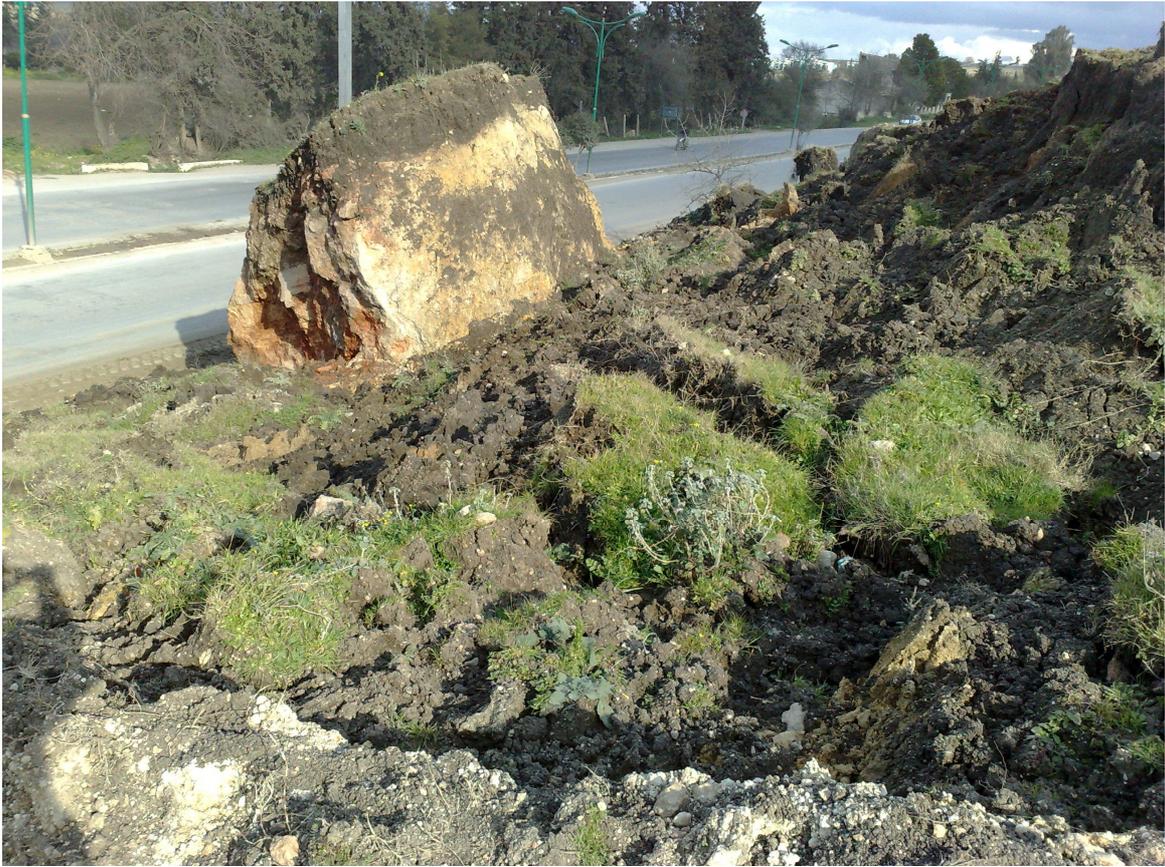
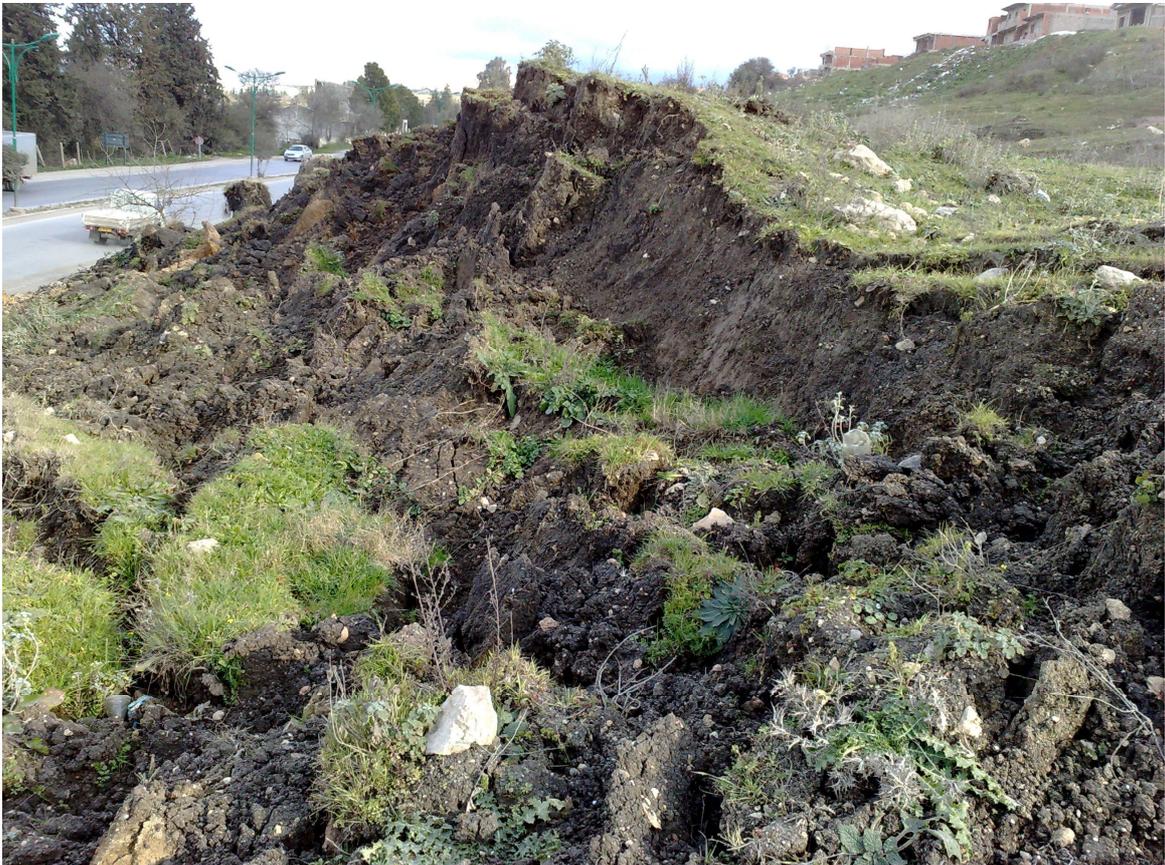
Maintenant, afin d'avoir une idée très claire sur le glissement de la pénétrante de la ville (RN 20), nous avons pris quelques photos illustrant ce phénomène de glissement.

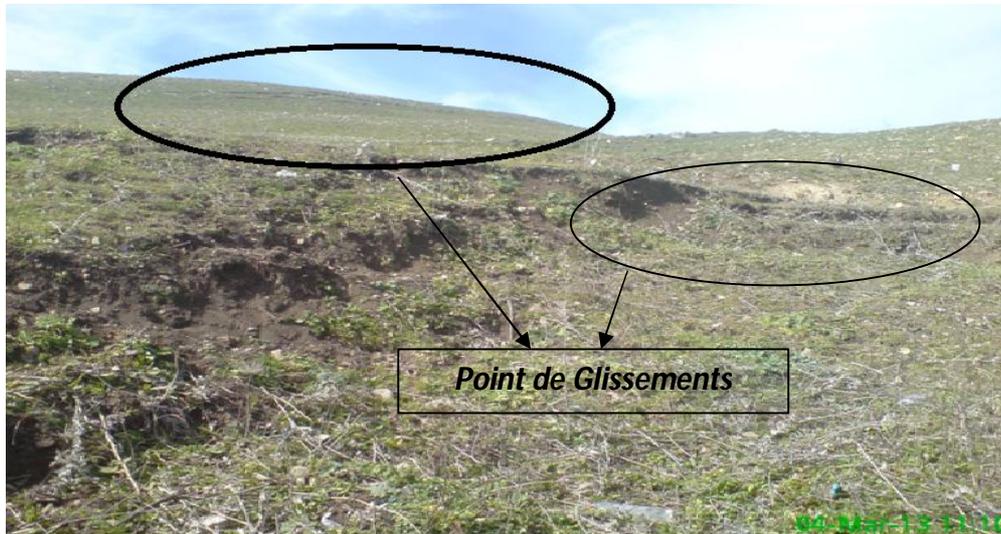
Photo 3.1 Glissement de la RN80 au PK77+600

L'étude du troisième point de glissement qui nous a été confié par la direction des travaux publics de Guelma (DTP de Guelma est celui de la RN80 au PK77+600,

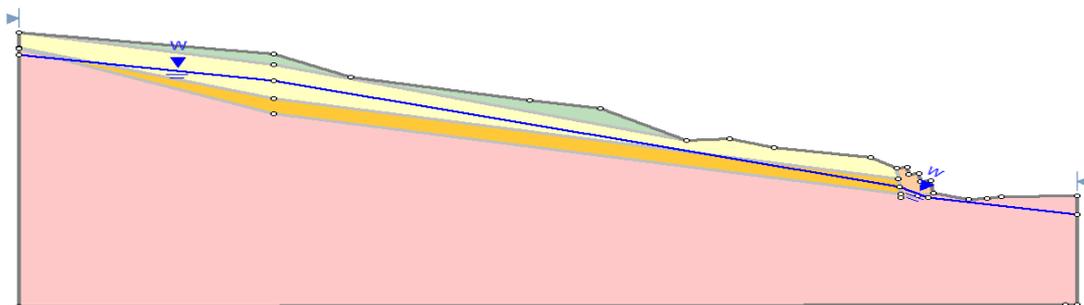
Fig. 3.1 Présentation du modèle par SLIDE .6.0

N. Couches	Poids volumique (KN/ m ³)	Cohésion (KN/m ²)	Angle de frottement (degré)
Couche 1	21.5	30	13
Couche 2	19.7	5	40
Couche 3	18.2	5	40
Couche 4	20.5	10	10
Couche 5	19.5	10	10
Couche 6	18.6	60	8

Le logiciel SLIDE, développé par Rocscience Inc. Toronto Canada, est également utilisé pour l'analyse de la stabilité des pentes et des talus. Ce logiciel est basé sur la méthode d'équilibre limite, qui peut être appliquée pour évaluer la stabilité des talus selon une surface de rupture circulaire ou non circulaire.

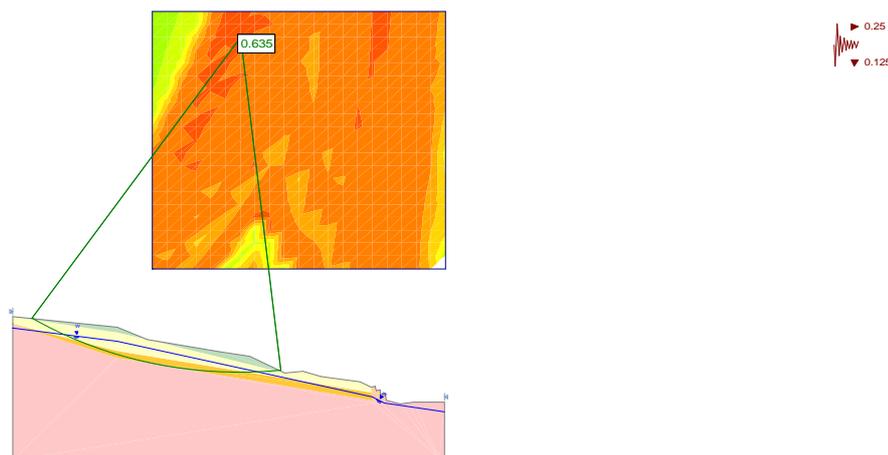
Fig.3.2 Coefficient de sécurité en tenant compte de l'effet sismique
3.6.4 Application de l'Eurocode7 sur le coefficient de sécurité

En tenant de l'effet sismique dans le calcul du coefficient de sécurité, nous avons déduit le coefficient de sécurité suivant, en utilisant la méthode de Bishop simplifiée, ($F_s = 0.635$).

Nous pouvons alors remarquer que le talus est instable.

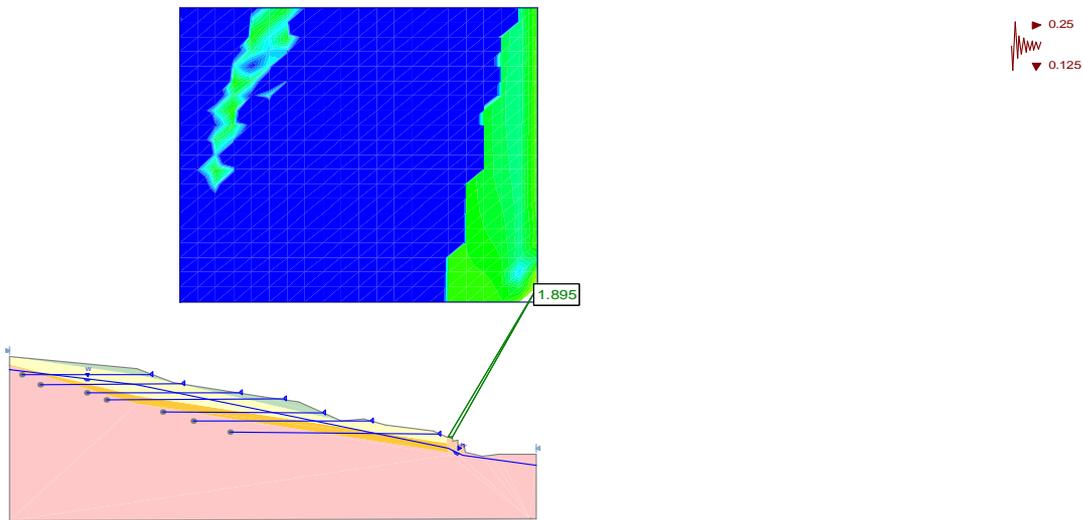
Fig. 3.3 coefficient de sécurité en tenant compte de l'effet sismique

Afin de conforter ce point de glissement, nous proposons d'enlever la masse du sol affecté par le glissement et de la remplacer par le tout venant de l'oued renforcé par géogridde, en tenant

Le coefficient de sécurité après le traitement est de **1.895**, le talus est stable avec chargement sismique.

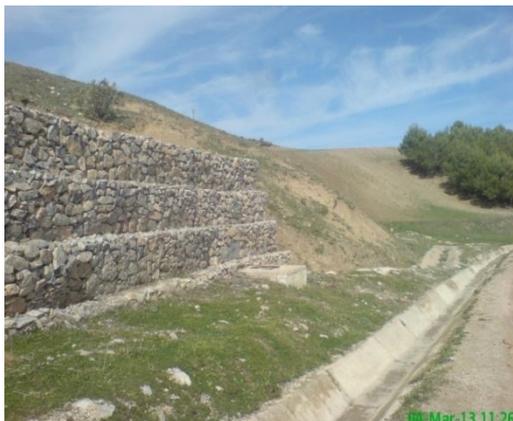
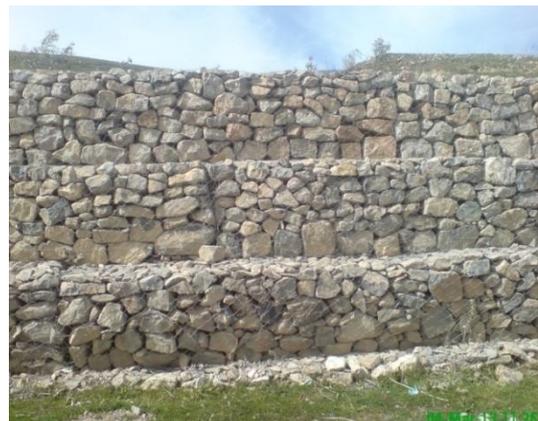
Création d'une butée par un mur en gabion 4m de hauteur, pour stopper le mouvement du terrain.
